## ניהול אזורי תיירות בירושלים ותחזוקתם

### דוח מעקב מורחב

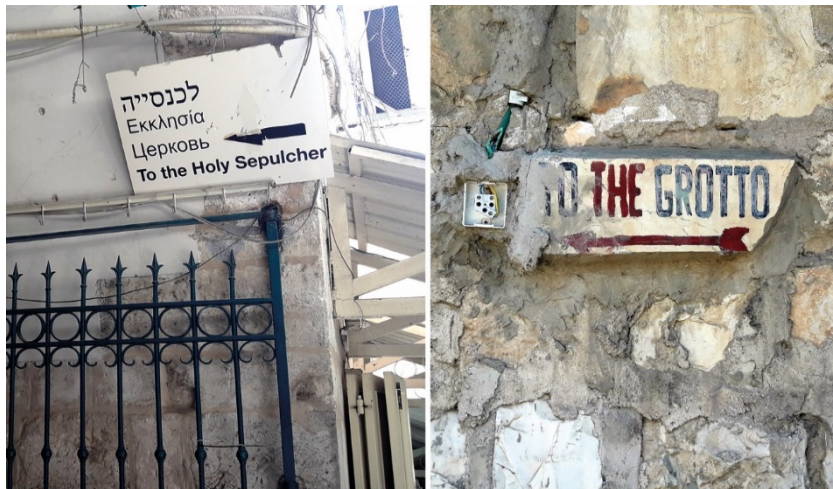
#### תמונה 2: שילוט מאולתר ומוזנח

מימין - אזור גת שמנים למרגלות הר הזיתים; משמאל - בעיר העתיקה.

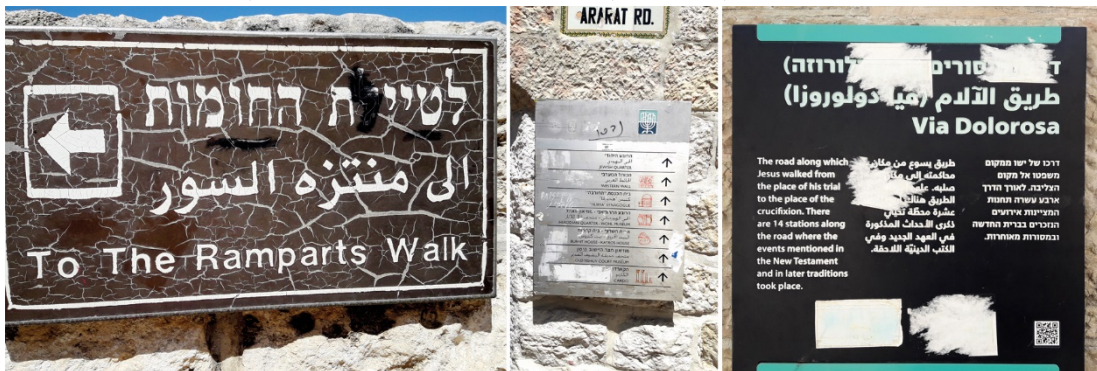
תמונה 4: ליקויי תחזוקה בשלטים ברחבי העיר העתיקה

כמו כן נמצאו תמרורים פגומים ומלוכלכים בסביבת שער ציון ושער יפו, עמודים נטויים, שלטים מעוקמים ושלטים מכוסים במדבקות.

בתשובתה למשרד מבקר המדינה מדצמבר 2018 הודיעה הרל"י כי היא פועלת בשיתוף עם עיריית ירושלים לתקצוב פעולות תחזוקת השלטים בעיר העתיקה ברמה שלא רק תאפשר את תחזוקת השבר, אלא גם את "תחזוקת המנע ואף [את] נקיונם [של השלטים] לעיתים קרובות יותר".

עיריית ירושלים השיבה למשרד מבקר המדינה בינואר 2019 כי במהלך חודש ינואר 2019 נערך מבצע ניקיון של כל השילוט בעיר העתיקה, וכן נקבע כי מעתה ואילך השילוט ינוקה אחת לחודש.

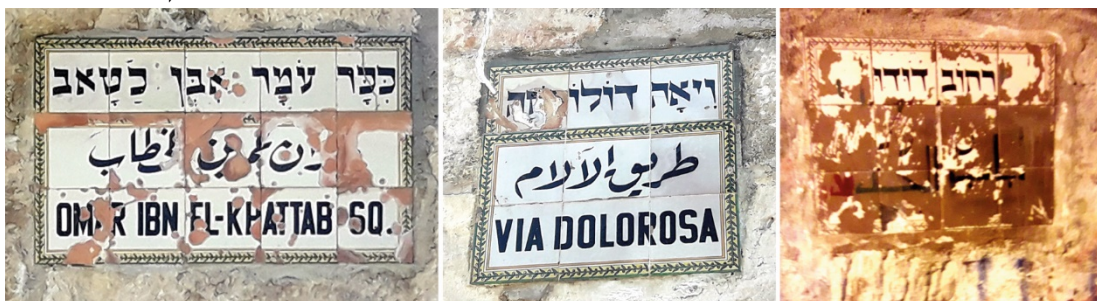
תמונה 5: שלטים פגומים המציינים את שמות הרחובות בעיר העתיקה

בביקורת הקודמת נמצאו שלטים רבים המציינים את שמות הרחובות במצב תחזוקה ירוד, חלקם הגדול הרוס כמעט לגמרי. בביקורת הנוכחית אומנם ניכר כי לא מעט מהליקויים תוקנו והשילוט ברחבי העיר העתיקה תקין ברובו, אולם עדיין בחלק מהרחובות נמצאו שלטים דהויים או שבורים.

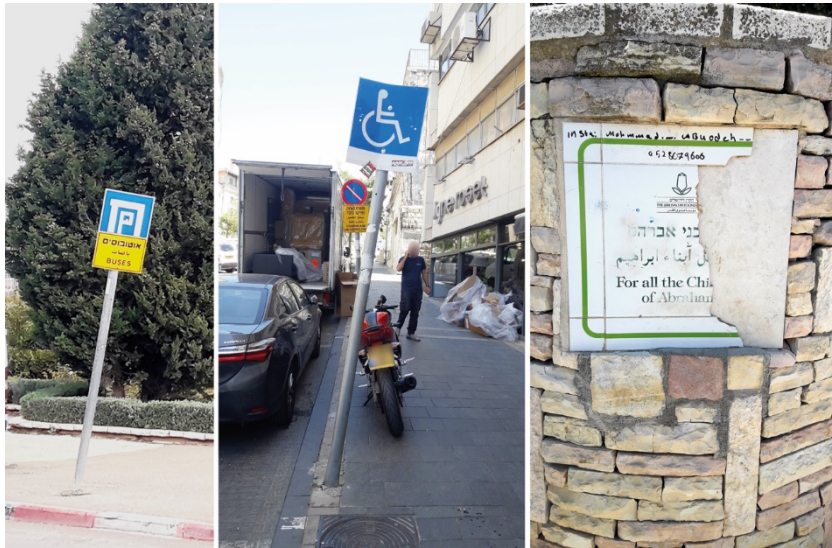
**תמונה 8: שילוט מרורים פגומים**

גם ברחובות העיר קיים שילוט רב - חלקו ייעודי לתייר וחלקו שילוט המיועד להסדרת תנועת הרכב והחניה בעיר. כמו כן יש שלטים לציון אירועים היסטוריים ולהנצחה. במקומות רבים השילוט נמצא פגום, עקום או שבור, והעמודים שעליהם הוא הוצב נמצאו נוטים על צידם. כמו כן נמצאו שלטים מוכתמים. מפגעים אלו נמצאו בצירים מרכזיים, בגנים ובכיכרות.

מימין - בגן הפעמון; באמצע - במרכז העיר; משמאל - ליד משכן הכנסת.

על עיריית ירושלים לנקוט פעולות על פי סמכויותיה בפקודת העיריות ובחוק העזר לשילוט כדי להסדיר את נושא השילוט במרחב הציבורי באזורי תיירות ולהבטיח את תחזוקתם הראויה של השלטים ברחבי ירושלים ואת חזותם של אזורי התיירות.

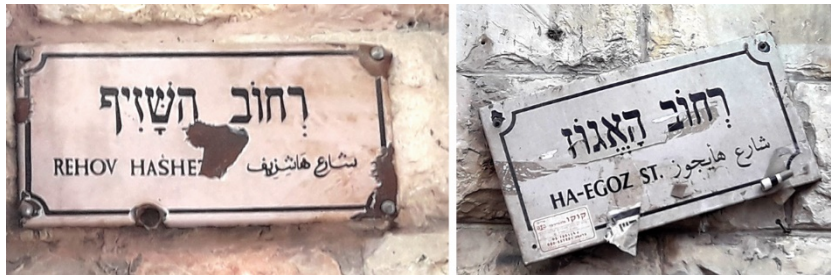
**תמונה 9: שלטים המציינים שמות רחובות במחנה יהודה**

בשוק מחנה יהודה, נוסף על היעדר שלטי רחוב שתואר לעיל, נמצאו כמה שלטים בלויים או מותקנים בצורה רשלנית. כמו כן, אחת משתי המפות של השוק, המוצבת באחת מהכניסות אליו, הושחתה.

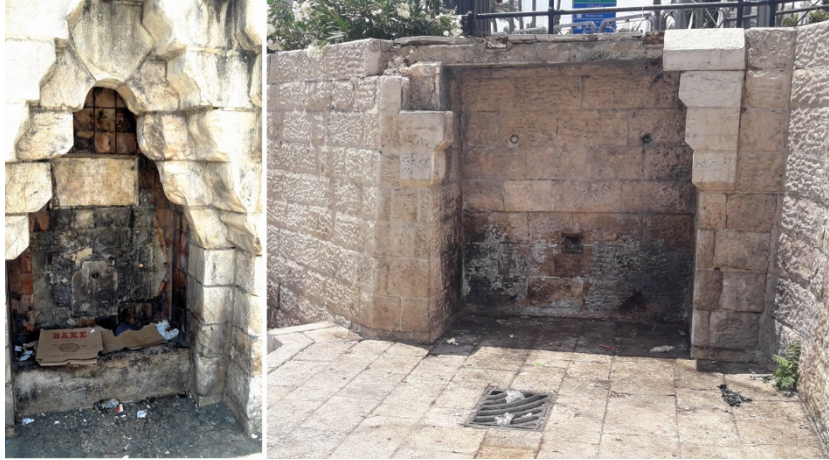
**תמונה 11: מפגעי ניקיון ברחבת שער שכם - כתמי פיח, לכלוך, אשפה והרס סביב הגומחות**

בביקורים שונים באזור השער הוא נמצא מוזנח מאוד - הן מחוץ לחומות העיר והן בתחומה. סמוך לשער, בגן ריצ'רד ודורותי רובין, נמצאה פסולת. במזרקה הסמוכה לשער מחוץ לחומות צפה אשפה, ובחלק מהגומחות מול השער נמצאו פיח ואשפה.

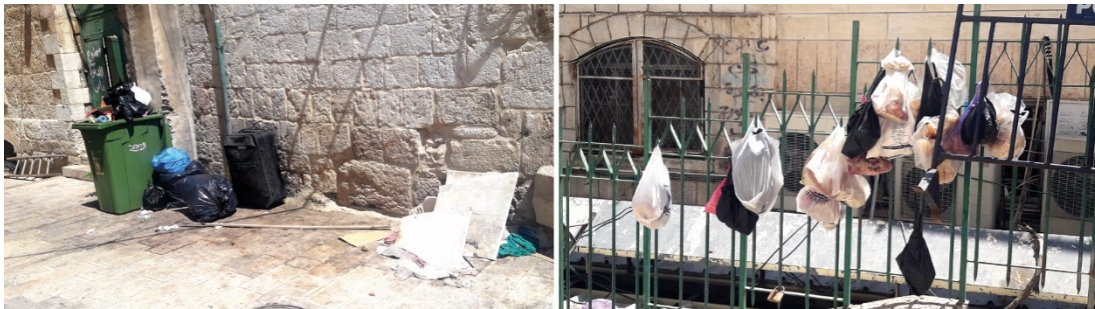
**תמונה 12: שקיות זבל ופחים עולים על גדותיהם ברובע הנוצרי**

ברובע הנוצרי, במעלה מדרגות מווייה דולורוזה אל המתחם הקופטי נצפו ריכוזי אשפה גדולים, ככל הנראה בשל מחסור בכלי אצירה (ראו להלן). באחד הסיורים אף נמצאו שקי אשפה תלויים על הגדר.

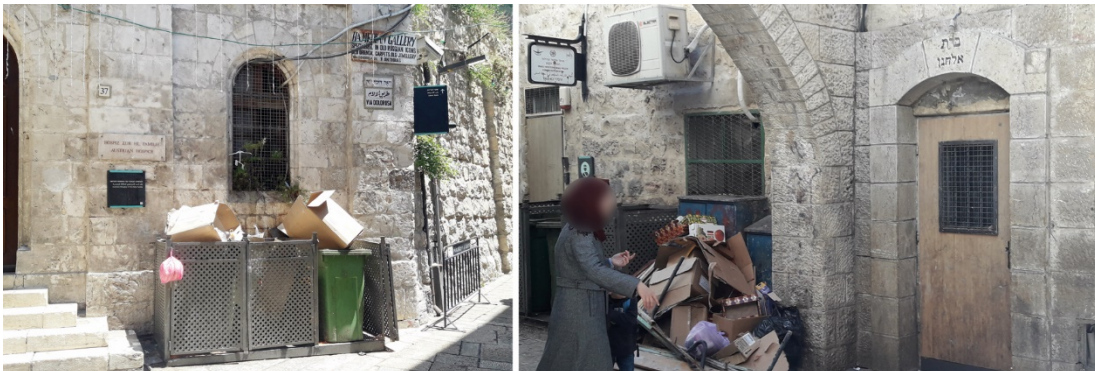
**תמונה 13: ערימות אשפה ופחים העולים על גדותיהם לאורך רחוב הגיא**

רחוב הגיא הוא רחוב החוצה את הרובע המוסלמי של העיר העתיקה משער שכם ועד לכניסה לרחבת הכותל המערבי. לאורכו הוא נגש עם הווייה דולורוזה ועם כמה משעולים המובילים לכניסה להר הבית ולכותל הקטן. מדובר ברחוב צר ברובו ומשופע במעברים מקומרים, אשר משמש תיירים רבים הממשיכים מווייה דולורוזה אל רחבת הכותל המערבי. במסגרת סיורי ביקורת שביצעו נציגי משרד מבקר המדינה ברחוב נמצאו לאורכו ערימות אשפה ופחים העולים על גדותיהם.

מימין - ליד האכסנייה האוסטרית בפינת הרחובות הגיא ווייה דולורוזה; משמאל - ליד אחת הקשתות ברחוב הגיא.

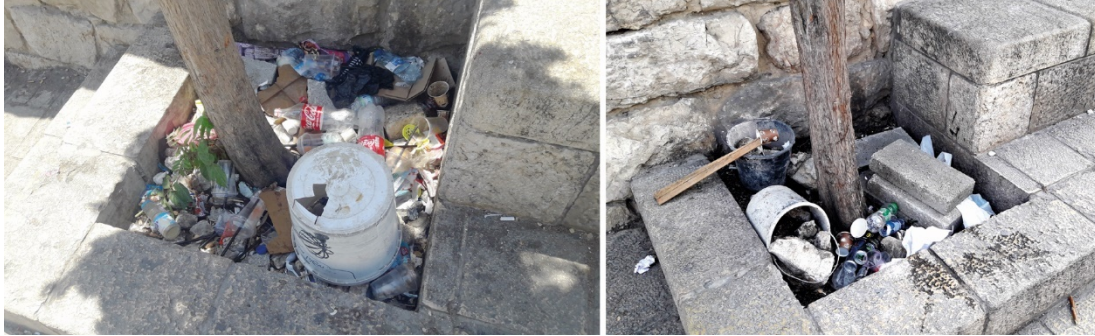
**תמונה 14: הירידה משער האריות לכיוון דרך יריחו**

שער האריות הוא אחד משמונת שערי הכניסה אל העיר העתיקה. הוא מחבר בין תחילת ויה דולרוזה למעבר אל דרך יריחו העתיקה, וממנה אל גת שמנים ובית הקברות היהודי העתיק של הר הזיתים. בירידה מהשער אל דרך יריחו היו מפגעי אשפה ופסולת בכלל הסיורים.

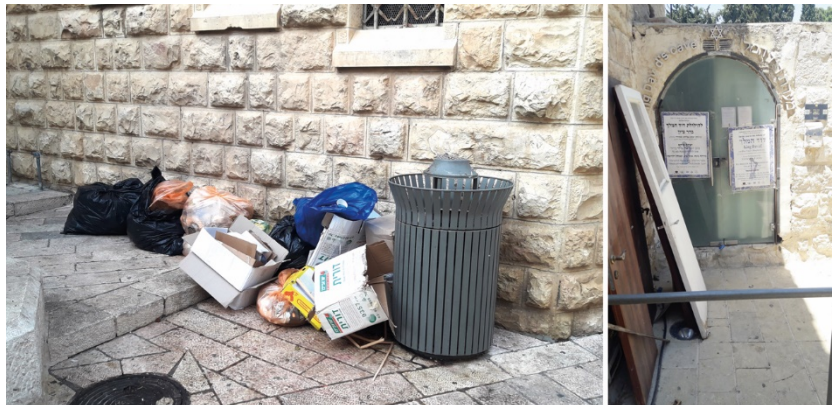
**תמונה 15: אשפה, פסולת ומודעות פירטיות בהר ציון**

במתחם הר ציון נמצאו בכמה מקומות ערימות אשפה ופסולת, מודעות פירטיות וגם מפגעי ריח ושתן<sup>vii</sup>.

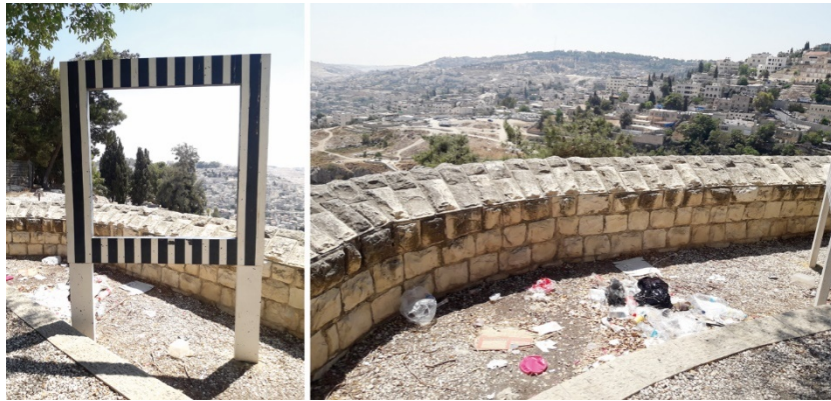
**תמונה 16: אשפה ופסולת בטיילת המחברת בין הר ציון לגשר הסינמטק**

לפי הרליי, בשנת 2018 הסתיימה הקמת טיילת המחברת בין מתחם הר ציון לגשר הסינמטקבעלות של כ-3 מיליוני ש"ח. הטיילת צופה אל נוף אגן העיר העתיקה וגיא בן הינום והיא מתחילה בנקודת תצפית שהייתה קיימת קודם לכן. בסיורים נמצא כי בחלק מהטיילת היו ערימות אשפה, בייחוד בנקודת התצפית אל גיא בן הינום.

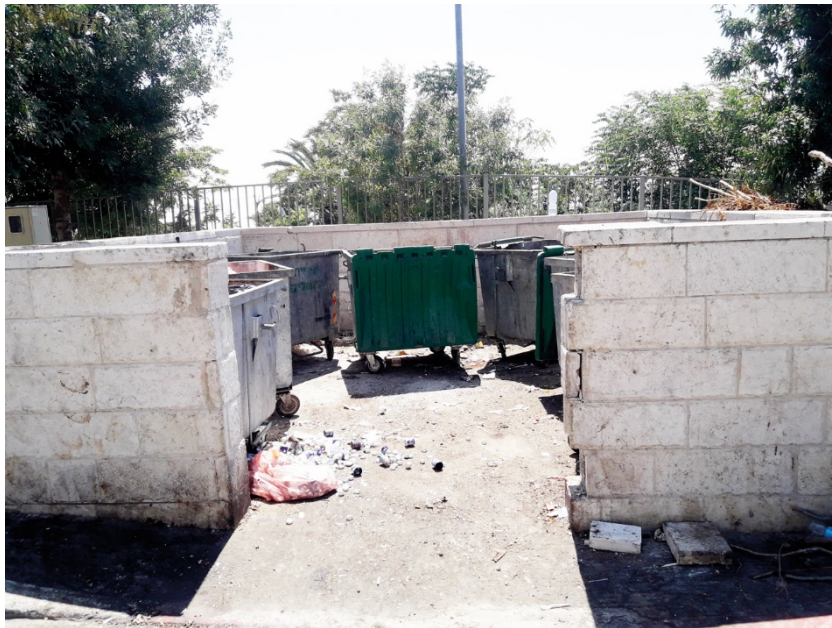
**תמונה 17: מתקן אצירת אשפה בחניון הר ציון**

בביקורת נמצאו מקרים שבהם בחזית שכיות חמדה אדריכליות או אתרים בעלי חשיבות היסטורית מוצבים כלי אצירה פתוחים שסביבתם מלוכלכת ומוזנחת. כך למשל ליד היציאה ממזיאון מגדל דוד, בדרך אל טיילת החומות ובחניון ליד הר ציון.

משרד מבקר המדינה מעיר לעיריית ירושלים כי מפגעי הניקיון והחזותיים הרבים שנמצאו בעיר העתיקה ובסביבותיה פוגמים במקומות הקדושים ובאתרים ההיסטוריים, שהם מוקד המשיכה העיקרי לרוב התיירים הפוקדים את הארץ, ומעיבים על חוויית הביקור בעיר העתיקה. יש לציין כי לצד הפגיעה בתיירים הרבים הפוקדים את העיר העתיקה, נפגעים גם תושבי המקום. כמו כן, כלי האצירה ללא מכסה עלולים להוות גם מטרד תברואתי. על עיריית ירושלים לפעול ללא דיחוי לשיפור רמת הניקיון בכל רחבי העיר העתיקה ולמקס את כלי האצירה באופן שאינו פוגע בחזותה המרחבית ונימוכב את הערכים האדריכליים והתרבותיים שלו.

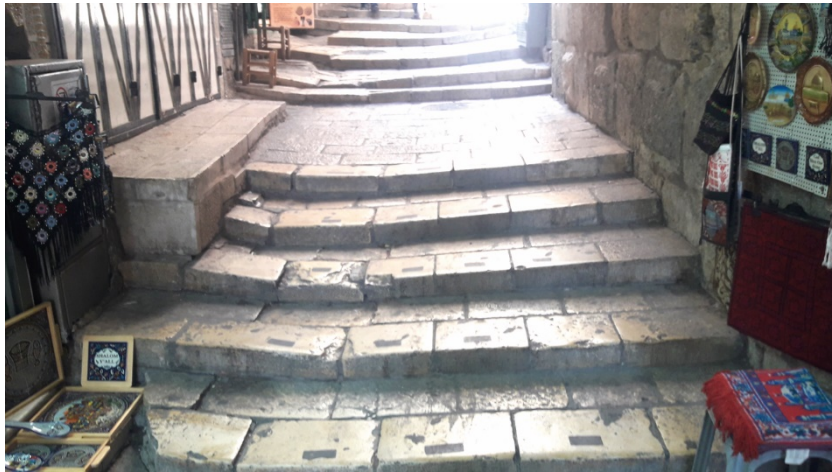
**תמונה 19: מדרגות אבן שקועות בויה דלורוזה**

העיר העתיקה בנויה על מפלסים שונים המחוברים זה לזה במדרגות. בלא מעט מקומות נמצאו המדרגות שחוקות ומחליקות (כנראה כתוצאה מדריכת הולכי רגל רבים). כמו כן נמצאו מדרגות שקועות, במיוחד בויה דולרוזה.

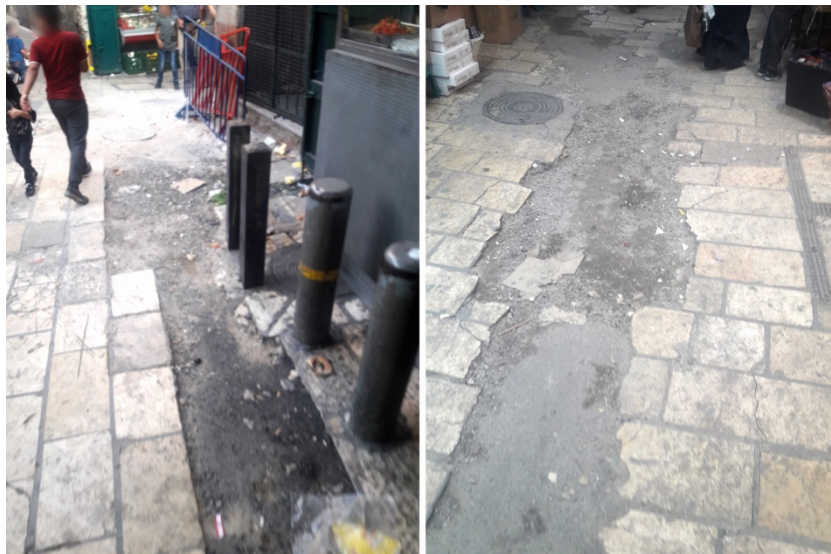
**תמונה 20: אבני ריצוף חסרות ברחוב בית הבוד, באזור שער שכם**

באזור שער שכם, נוסף על ריכוזי האשפה שתוארו לעיל, נמצאו רחבות שחוקות ומוכתמות וסימון מחוק שלמעבר חצייה. ברחוב בית הבוד, באזור הסמוך לשער שכם, חסרות אבני ריצוף רבות.

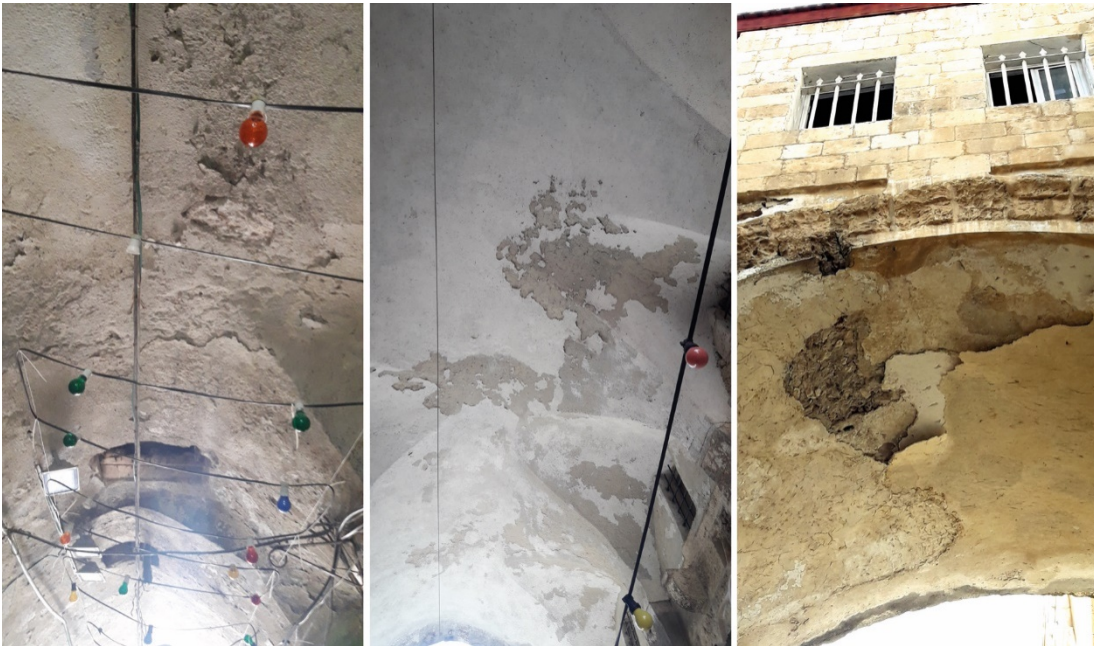
#### תמונה 22: קמרונות פגומים

מימין - בווייה דולורוזה; במרכז ומשמאל - ברח' שער השלשלת.

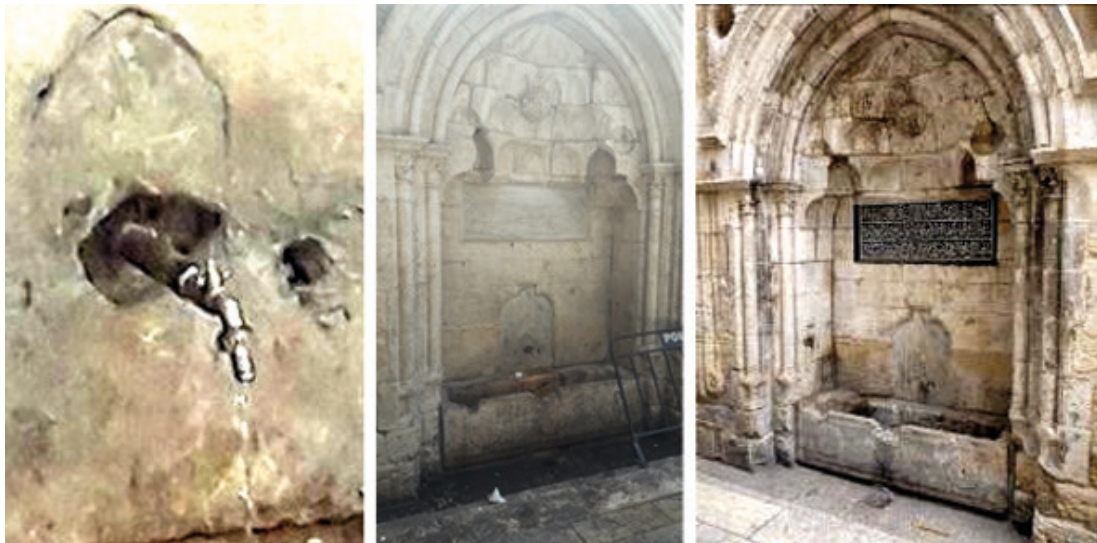
### תמונה 23: הרהט ברחוב הגיא, ליד שוק מוכרי הכותנה

מימין - התמונה שצולמה במהלך הביקורת הקודמת; באמצע - התמונה שצולמה בינואר 2018; משמאל - הגדלה של התמונה האמצעית - ברז מים שאינו תואם את סגנון הבנייה.

על העירייה לפעול בדחיפות לתיקונם ולהשמתם של כל מתקני השתייה הפגומים ברחבי העיר העתיקה, שחלקם נמצאו פגומים כבר בביקורת הקודמת. הדבר מקבל משנה תוקף לנוכח העלייה הניכרת במספר התיירים הישראלים והזרים, ובהם ילדים ובני נוער, הפוקדים את ירושלים בתקופת חופשת הקיץ המתאפיינת במזג אוויר חם ויבש במיוחד.

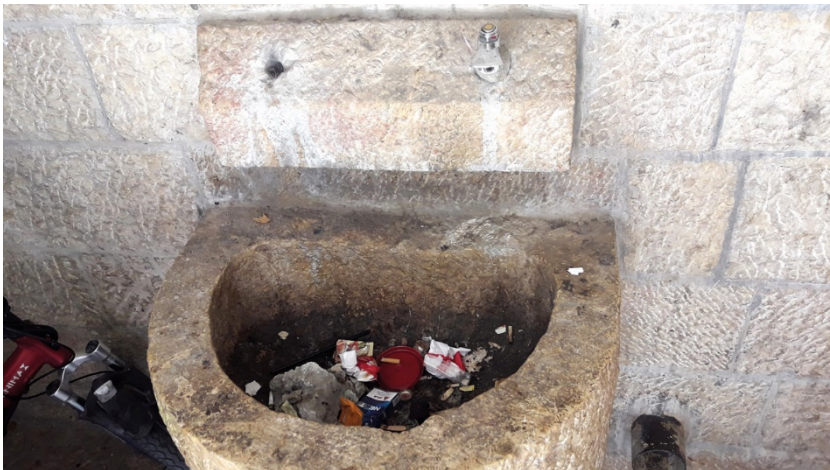
**תמונה 25: ברזייה ברחוב תפארת ישראל**

בדומה לממצאי הביקורת הקודמת, כיורי הברזיות הבנויות בקיר ברחוב תפארת ישראל היו מלאים באשפה והברזים לא פעלו או שהיו עקורים.

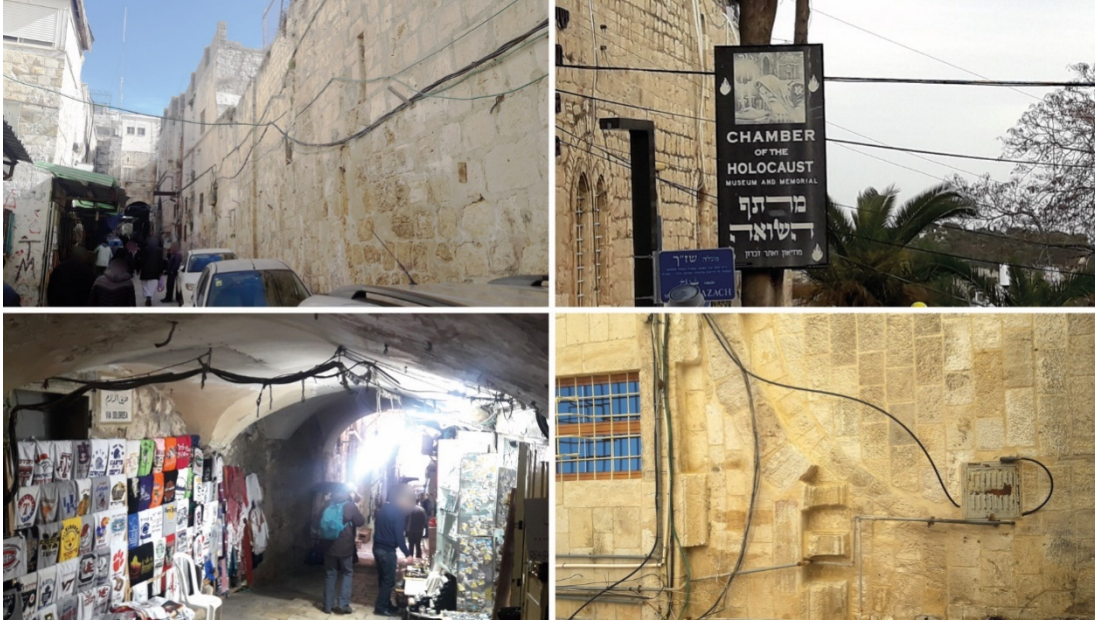
למעלה מימין - בהר ציון ; למעלה משמאל - ברחוב הגיא ; למטה מימין - ליד הכניסה למתחם כנסיית הקבר ; למטה משמאל - בירידה של ויהדולרוזה בין השוק לרחוב הגיא.

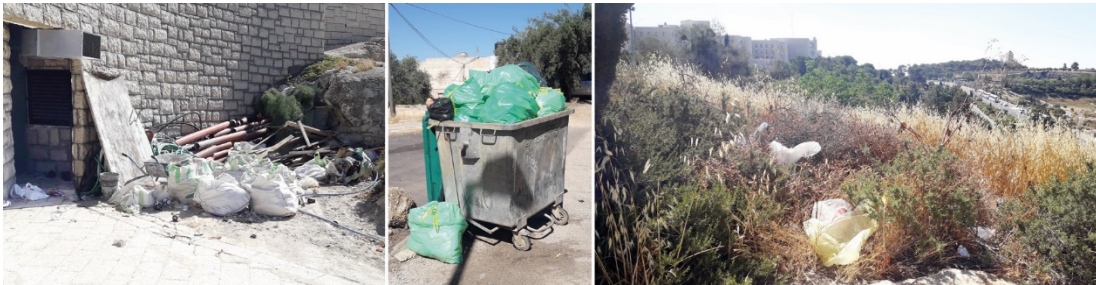
**תמונה 29: פסולת בנייה ואשפה לאורך טיילת הר הצופים**

בטיילת הר הצופים הייתהפזורה אשפה ואף פסולת בנייה בשלושתהספורים. כך גם בטיילת עין צורים שמתחתיה. ברחבת התצפית של טיילת הר הצופים היו כתמי לכלוך.<sup>xii</sup>

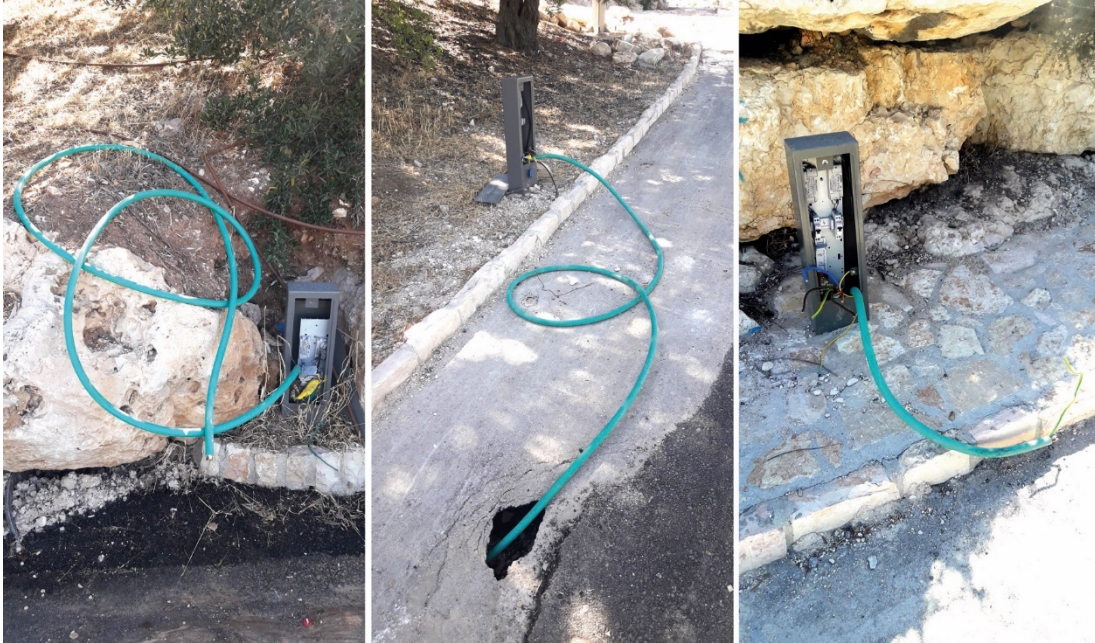
**תמונה 35: כבליחשמלחשופיםמשלשליםלאורךשבילטיילתההר הצופים**

בסיור של עובדי משרד מבקר המדינה בטיילת הר הצופים בכמה שבילים נמצאו כבלי חשמל המשתלשלים באופן שעלול לגרום לעוברי האורח למעוד או להתחשמל.<sup>xiv</sup>

משרד מבקר המדינה מעירלעיריית ירושלים כי עליה לפעול בכל האמצעים לתיקונם ללא דיחוי של המפגעים, הליקויים והכשלים שהובאו לעיל, שלא רק מהווים מפגעים חזותיים אלא אף עלולים להוות סכנה של ממש לציבור המבקרים. תחזוקה לקויה של האתרים המתוארים לעיל פוגעת ברווחת הציבור הכללי והתיירים ומורידה לטמיון אתהכספים הרבים שהושקעו בהקמתם של אתרים אלה.

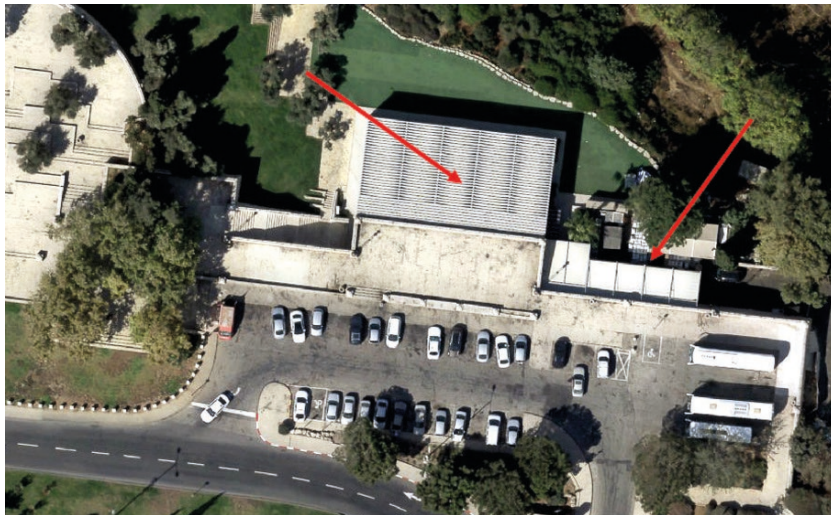
תמונה 37: תצלום אוויר מ-2017

החץ מצד ימין - הקמת קירוי ומבנים על שטח ציבורי פתוח; החץ במרכז התמונה - הפרגולה שמתחתיה המבנה הגדול לאולם האירועים. (עיבוד של תצלום מתוך מערכתתה-GIS העירונית)

על העירייה להפיק לקחים מהליכי הרישוי של הפרגולה בטיילת ארמון הנציב, לפעול להסרת המפגעים ולנקוט הליכי אכיפה.

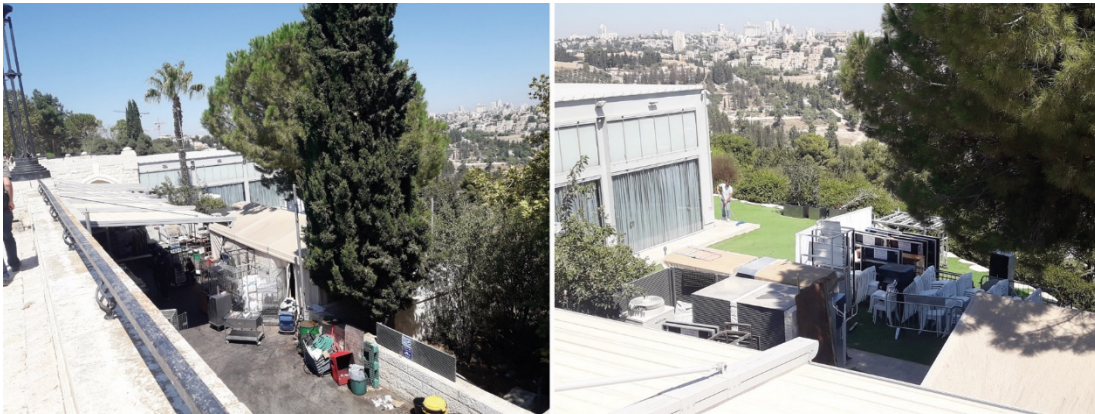
**תמונה 39: הקמת מבנים בשטח ציבורי פתוח**

מימין - המבנה הגדול - סגירת החורף העונתית; משמאל - גגון ומבנים לתפעול.

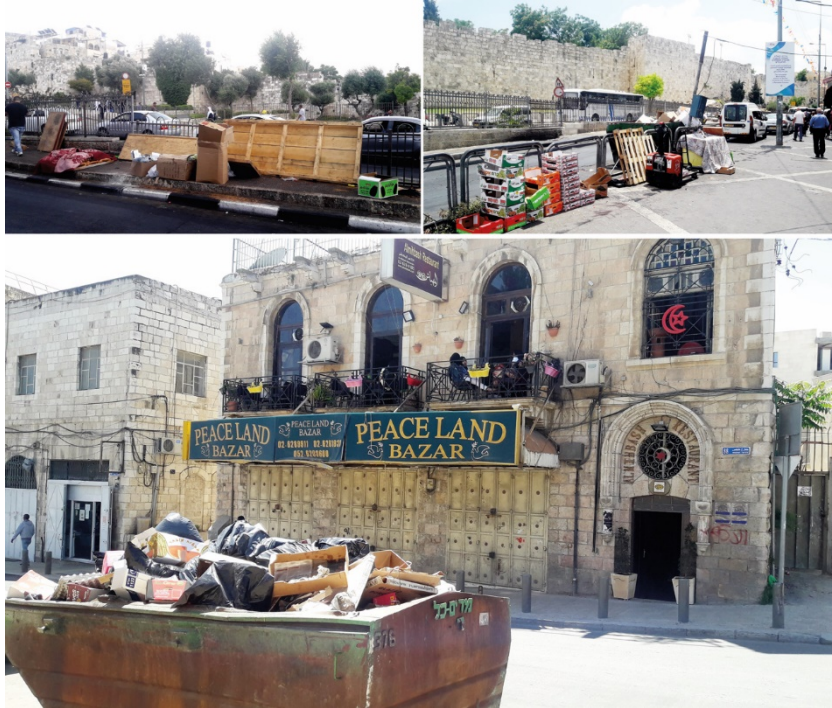
**תמונה 41: אשפה ופסולת באזורי יירות מרכזיים במזרח ירושלים**

למעלה - לאורך רחוב סולטן סלימאן ובאזור התחנה המרכזית של מזרח ירושלים; למטה - בדרך שכם.

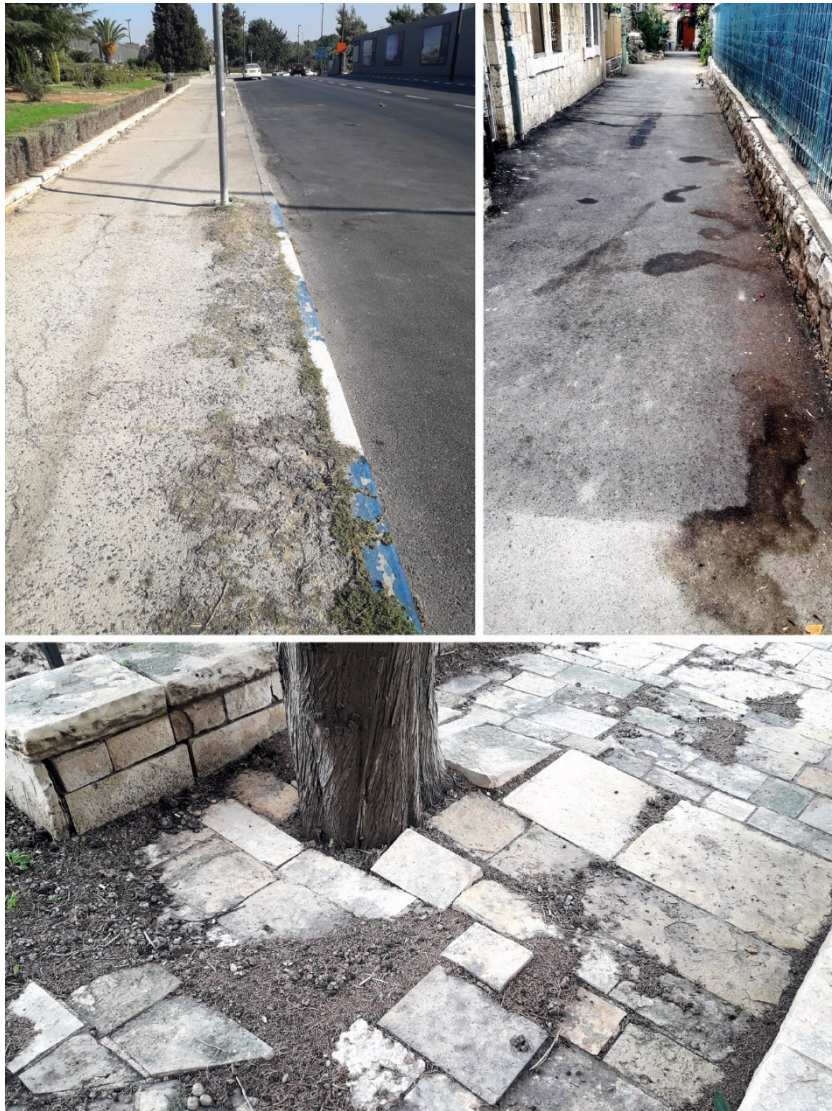
**תמונה 42: שבילים ומדרכות משובשים**

למעלה מימין - שכונת נחלאות; למעלה משמאל - רחוב קפלן, בסמוך למשכן הכנסת; למטה - גוהמחברבין מוזיאון ישראל למוזיאון המדע, מול משכן הכנסת.

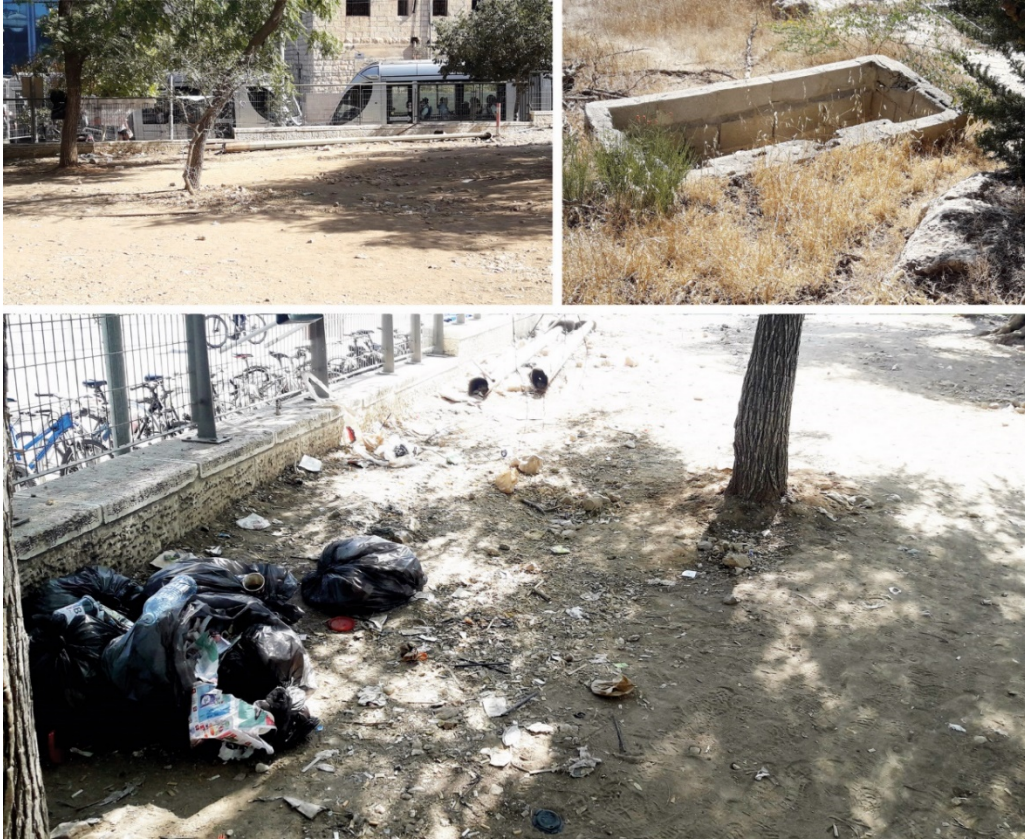
**תמונה 43: שטחי גינון לא מטופחים**

למעלה מימין - גן מחבר בין מוזיאון ישראל למוזיאון המדע, מול משכנה הכנסת;  
למעלה משמאל לולמטה - אזור התחנה המרכזית.

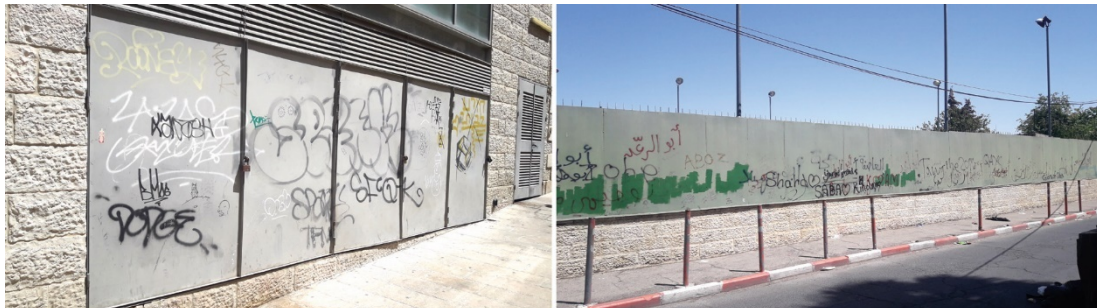
**תמונה 44: כתובות גרפיטי**

מימין - בדרך שכס, סמוך לקונסוליה האמריקאית ולקתדרלת ג'ורג' הקדוש; משמאל - ברחוב יפו.

עיריית ירושלים מסרה בתשובתה מינואר 2019 כי היא מנקה כתובות גרפיטי על פי תלונות למוקד העירוני, ובעקבות הביקורת היא גם תיזום איתור כתובות גרפיטי באמצעות סיירי הרובעים והפקחים.

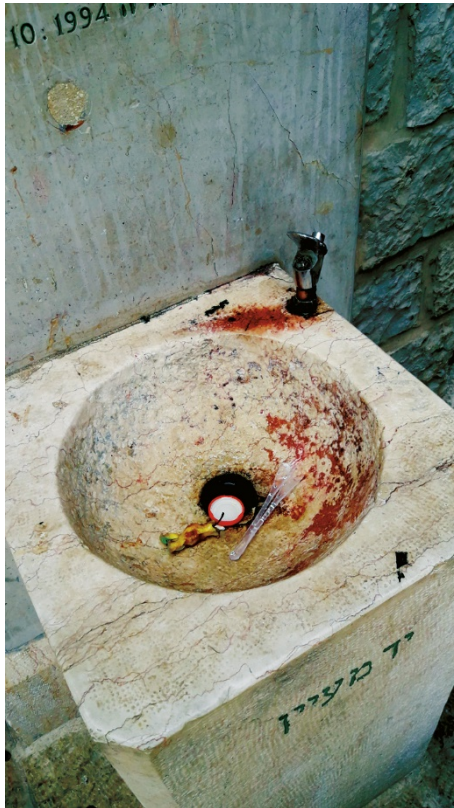
תמונה 47: מתקן מים להנצחה בשכונת נחלת שבעה

עוד נמצא ריהוט רחוב מטונף, מוזנח ושחוק ומתקן שתייה המנציח את זכרה של קורבן פיגוע טרור מוזנח מאוד, ללא מים זורמים.

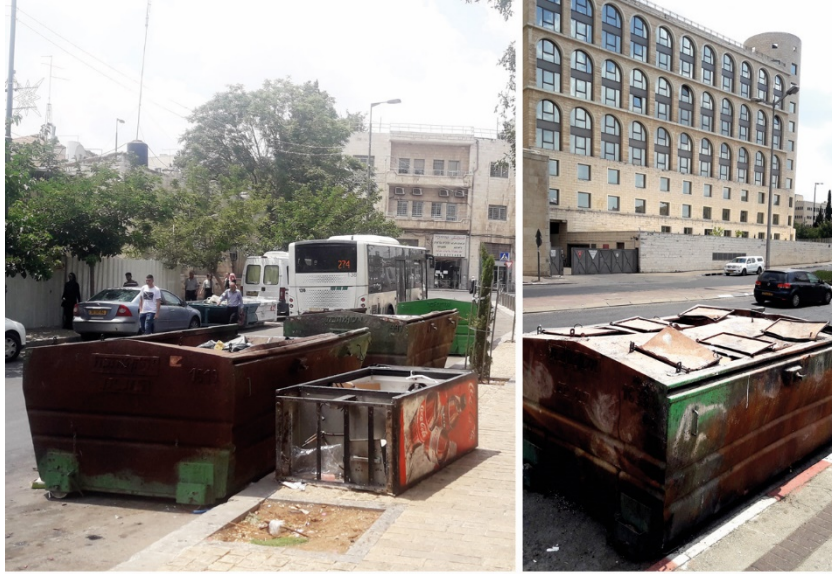
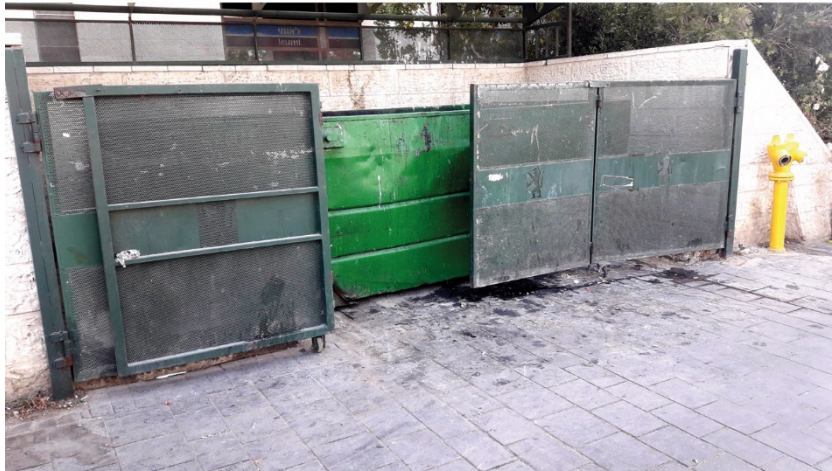
**תמונה 48: כלי אצירה גדולים המונחים בצירים ראשיים ומתחזקים באופן לקוי**

מימין - ברחוב פייר ואן פאסן מול מלון; משמאל - בדרך שכס; למטה - ברחוב יפו, לא הרחק מהתחנה המרכזית.

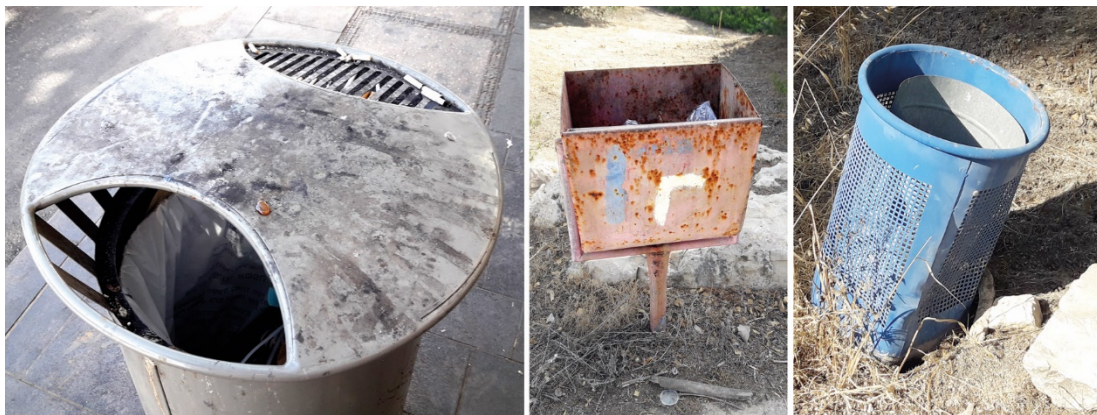
**תמונה 49: פח אשפה וכלי אצירה במרכז ירושלים**

מימין ובאמצע - פחי אשפה בגן המחבר בין מוזיאון ישראל למוזיאון המדע, מול כנסת ישראל; משמאל - פח אשפה מטונף ביציאה מהתחנה המרכזית.

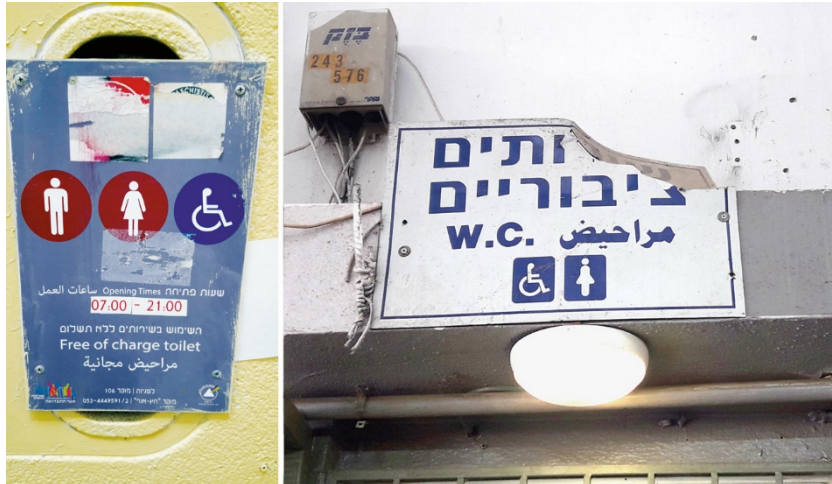
### תמונה 51: שלטים בלויים על הבש"צים

מימין - מעלהכניסה לשירותי הנשים הממוקמים בשוק מחנה יהודה; משמאל - הבש"צים ברחבת מוזיאון יהדות איטליה.

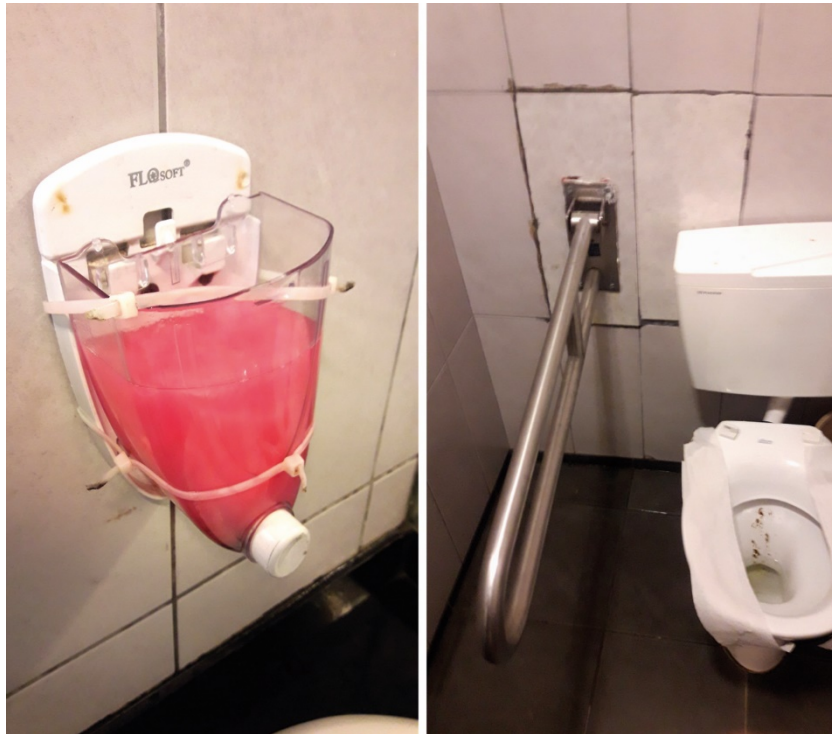
**תמונה 53: הבש"צים בשוקהעיראקי**

**שוק מחנה יהודה:** עליבות, דלות ותחזוקה ירודה אפיינו את רוב הבש"צים בשוק מחנה יהודה אשר בשנים האחרונות הפך לאחת האטרקציות התיירותיות המובילות בירושלים. לצד מפגעי ניקיון ורצפות מוצפות נמצאו גם מקרים של סבוניות שבורות, אריחי קרמיקה חסרים או שבורים, כלים סניטריים שבורים, ידיות חסרות ושיפוצים מאולתרים כ"טלאי על טלאי".<sup>xxiii</sup>
